Längre livslängd för rörledningar och lägre underhållskostnader – Är det så enkelt som det låter?

Putkistoille lisää ikää ja huoltokustannukset pienemmäksi – näinkö helppoa se on?

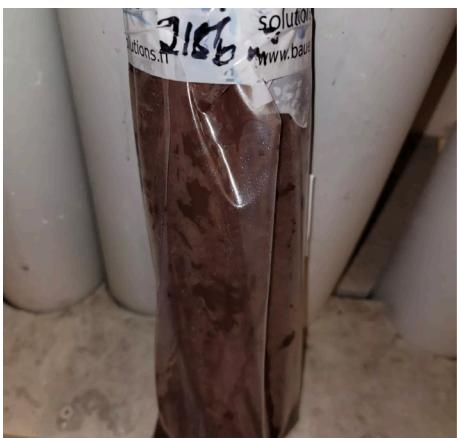
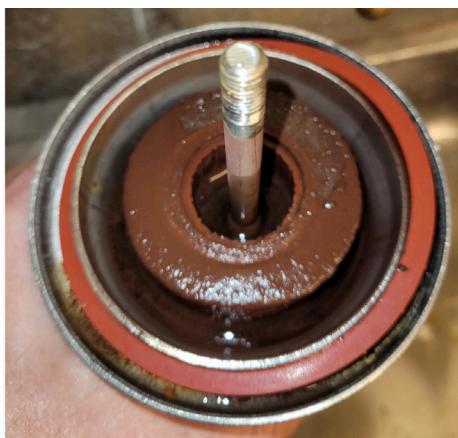
Funktionsprincip för Bauer-vattenbehandlingssystem

I tappvattensystemet ändrar Bauers vattenbehandlingssystem kristallformen i joner och mineraler, tex. kalciumkarbonat, dvs. kalk, med ett dynamiskt alternerande magnetfält som bland annat ändrar kalkens vidhäftningsegenskaper i tappkallvatten- och varmvattensystemet. Efter vattenbehandling är kalkfläckar lättare att städa bort.

Korrasionen i rörsystemet saktar ner, det magnetfält med varierande frekvens har visat sig kunna klyva syret upplöst i vatten till negativt laddade nano-syrebubblor. Syrebubblorna i nano-storlek löser upp och tar bort svart sediment och avlagringar i rörledningar orsakade av syrekorrasjon, så att sedimentet och avlagringarna långsamt avlägsnas när vattnet cirkulerar genom rörledningarna.

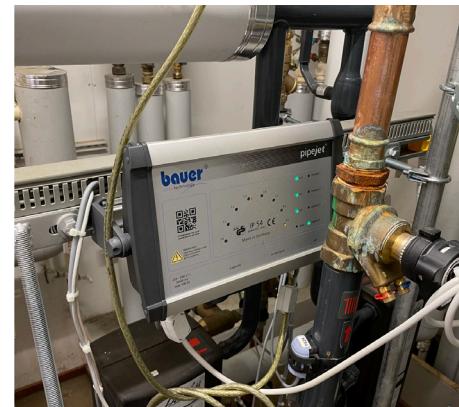
Styrhet för vattenbehandlingssystemet

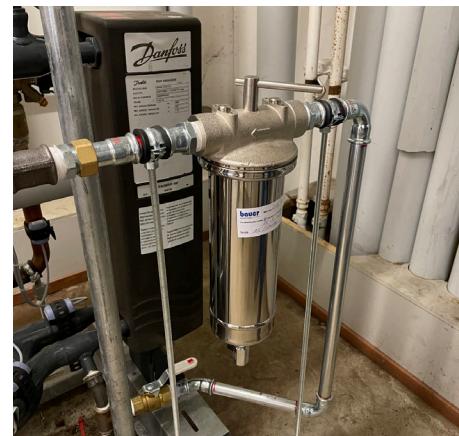
By-pass-filter för borttagning av avlagringar

och filter var filterpatronen, enligt Wahlman, upprepade gånger brunt rakt igenom. Avlagringar och korrasionsrester som hade byggts upp från 1980-talet över tid i rörledningarna fängades gradvis upp i filtret.

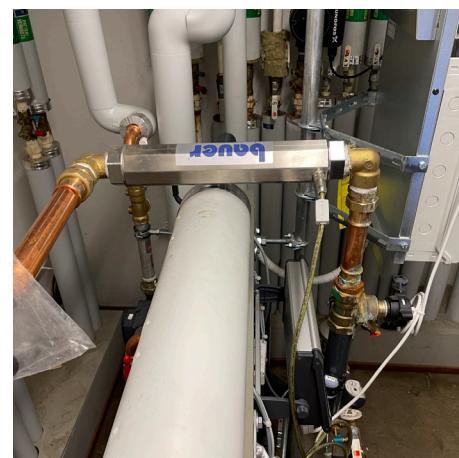
Vattenbehandlingssystem ansluten till värmesystemet

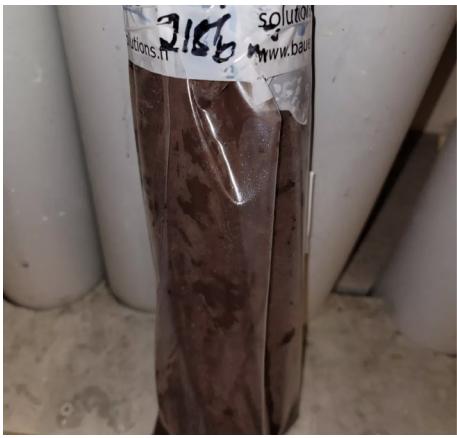
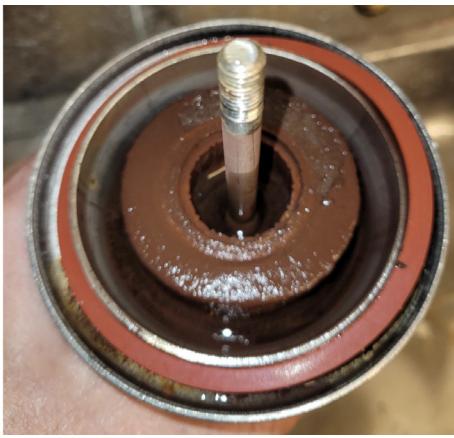
Bauer-vedenkäsittelylaitteen toimintaperiaate

Käyttövesijärjestelmässä Bauer-vedenkäsittelylaite muuttaa kalsiumkarbonaatin eli kalkin kidemuotaan vaihtelevataajuuisella magneettikentällä, jonka vaikutuksesta muun muassa kalkin tarttumisominaisuus muuttuu käyttövedessä. Käsittelyn jälkeen kalkkitahrat ovat helpommin siistittävissä.

Putkistojen syöpyminen hidastuu, vaihtelevataajuisen magneettikentän on todettu pilkkovan veteen liuenneen hapan negatiivisen varauksen omaavaksi nanohappikupliksi. Nano-kokoiset happikuplat irrottavat happikorroosion aiheuttamaa mustaa sakkaa putkistoissa, jolloin sakka poistuu hiljalleen veden kiertäessä putkistoissa. Vedenkäsittelylaite tekee puhdistustyötä putkiston osana.

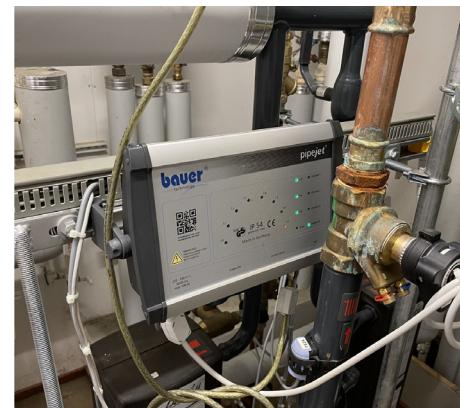
Bauer-vedenkäsittelylaitteen ohjausyksikkö

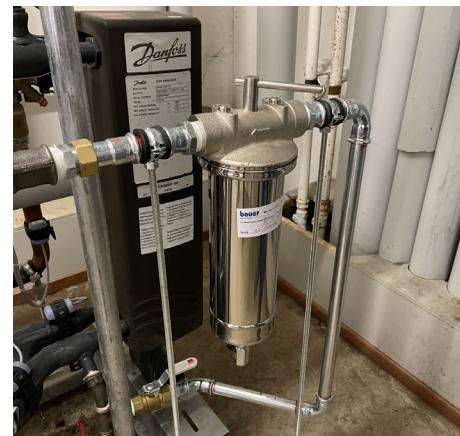
Sivuvirtasuodatin sakanpoistoa varten

Laitteen asennuksen jälkeen suodatinputkuun oli Wahlmanin mukaan useaan otteeseen läpeensä ruskea. 1980-luvulta peräisin olevista putkistoista ajan mittaan kertynyt sakka tarttui suodattimiin vähitellen.

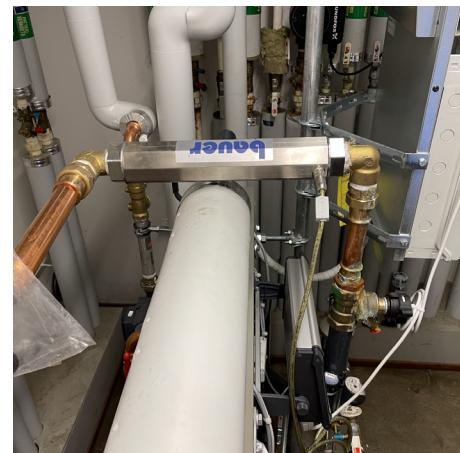
Vedenkäsittelyosa liitettyä lämmitysjärjestelmään
